SCHEMA DIRECTEUR D'ASSAINISSEMENT

PHASE 3 – PHASE FINALE : SCHEMA DIRECTEUR D'ASSAINISSEMENT ET ZONAGE

SYNDICAT MIXTE D'ASSAINISSEMENT DU PONT SOLLIERES

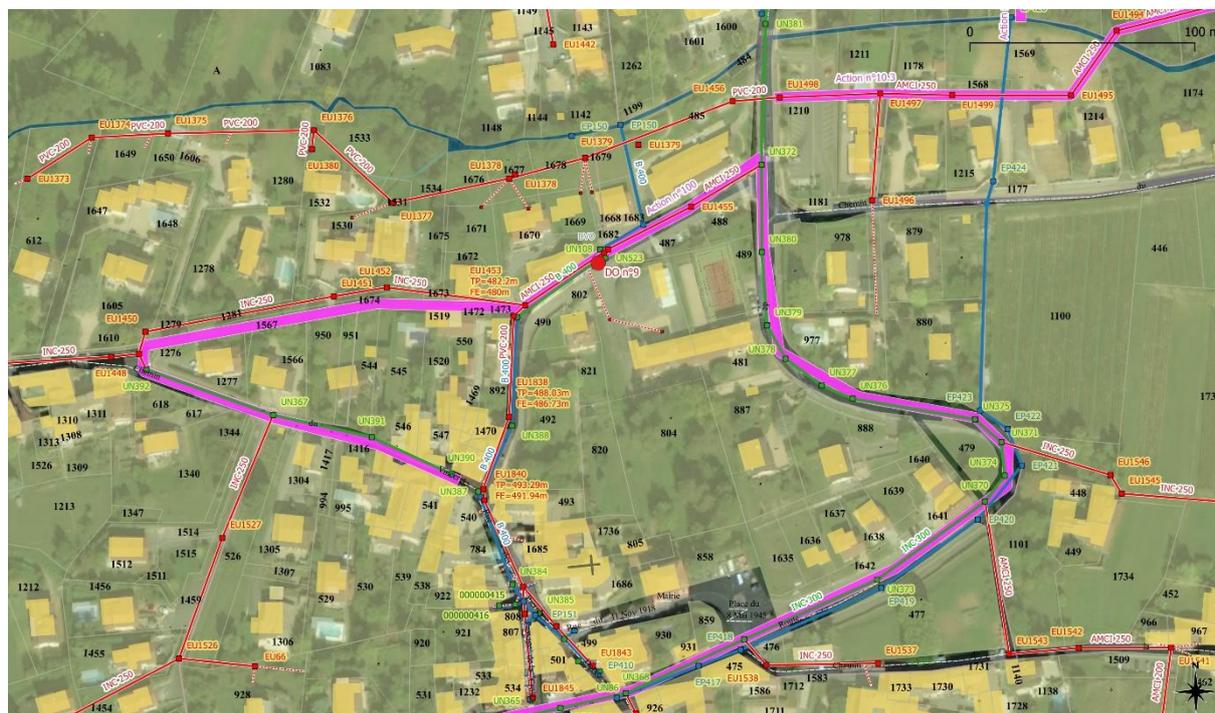
Plan d'ensemble du secteur Pouilly

Le constat du syndicat est critique sur ce secteur :

« Une antenne arrive de Theizé avec beaucoup d'arrivé d'eau. Des travaux dans le centre bourg de Pouilly ont été réalisé par la SADE en 2009, mise en séparatif, toutefois, on s'est aperçu lors des travaux de la cantine de Pouilly en 2019 qu'il y avait eu une mauvaise connexion au DO9. CHOLTON a limé la lame du DO 9, mais il ne fonctionne pas correctement....

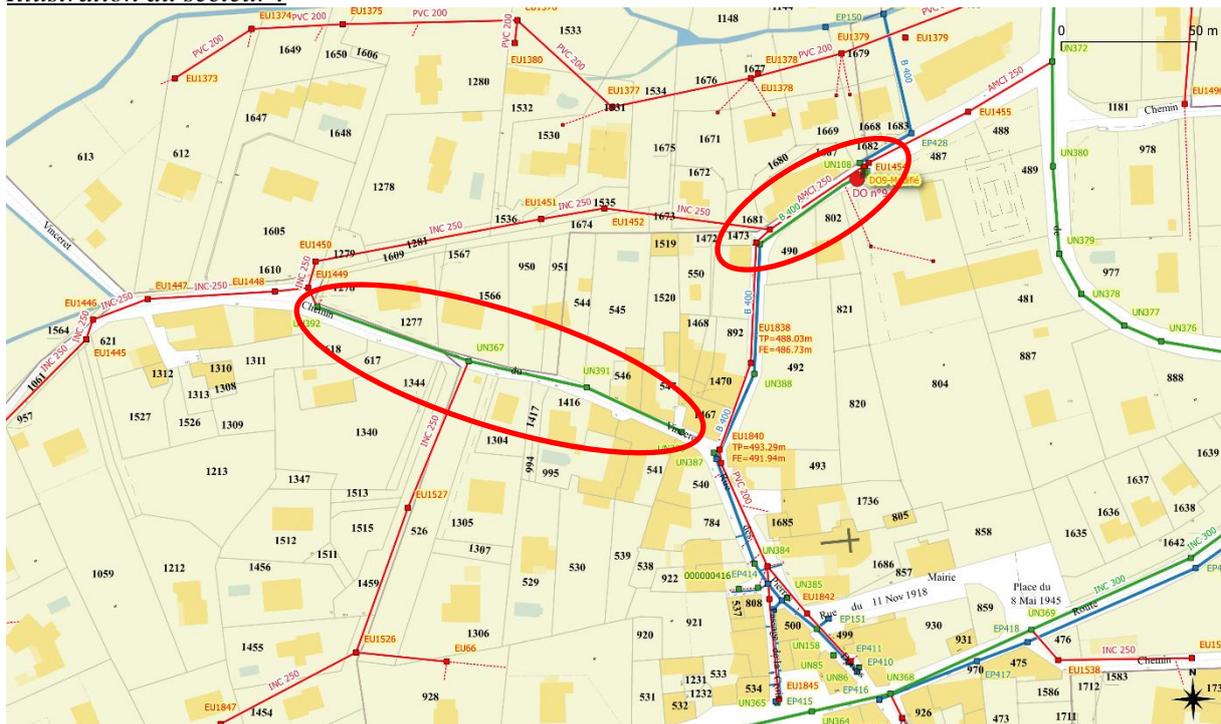
Illustration du secteur :

Pouilly – Chemin du Vinceret - Réhabilitation du DO9 et mise en séparatif amont du DO9:

Nota : Deux secteurs sont encore codifiés en unitaire en amont du DO 9 :

- Amont immédiat du DO9,
- Chemin du Vinceret.

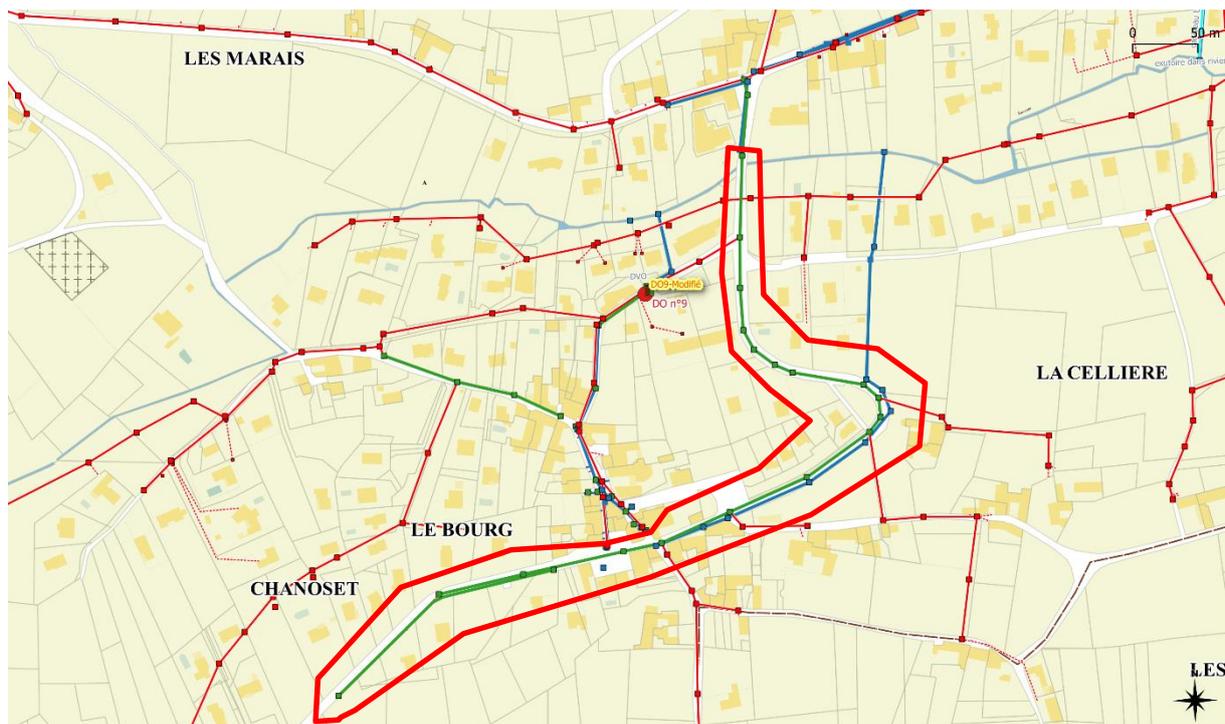
Rapport ITV 2019-538-02

Action 100-01 : (Elimination tx ECPP)**Pouilly – Route de Theizé**

Il s'agit également de la mise en séparatif du linéaire de la route de Theizé : consistance du chantier difficile à identifier en l'absence du tracé des branchements et d'investigations détaillées sur le patrimoine existant....

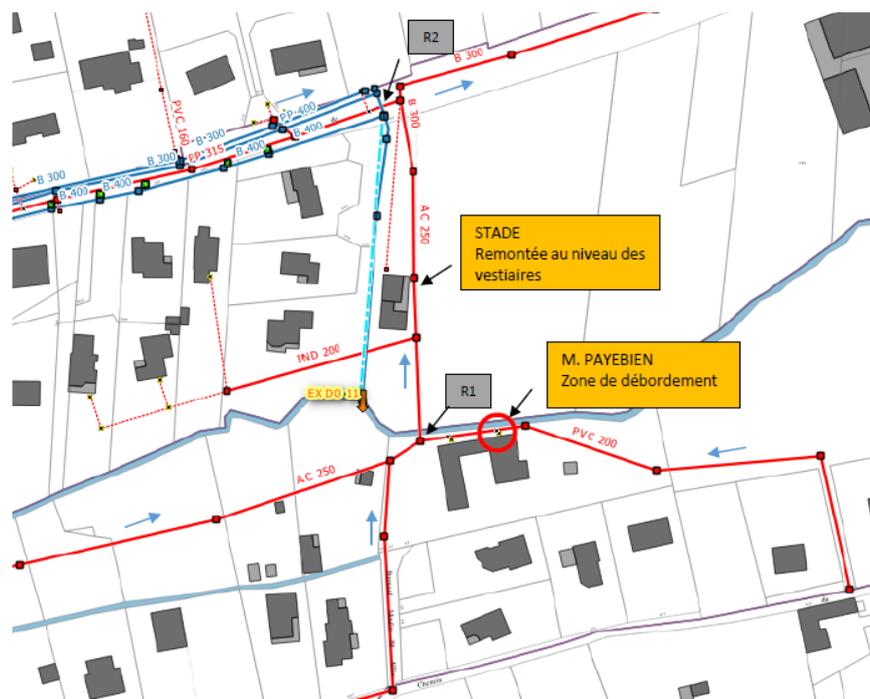
Localisation du site et lieu de débordement PAYBIEN :

Le travail envisagé par le syndicat consiste en la réalisation d'une étude hydraulique sur le réseau EU suite à des débordements à répétition ;

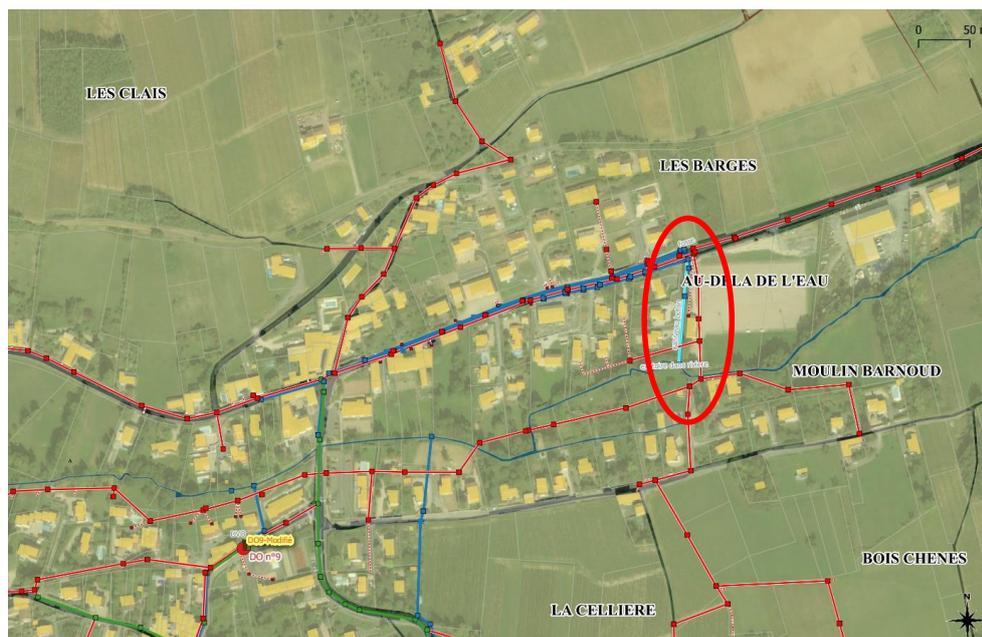
Stade

D'un point de vue historique sur ce secteur, l'action 9 identifiée en phase 1 (suite à l'étude de temps de pluie) recensait des désordres à l'aval immédiat de ces constats :

« Il est proposé une réhabilitation ponctuelle du réseau entre les regards 1493 et 1491, et un remplacement du tronçon entre les regards 1492 et 63 présentant un effondrement. Le linéaire concerné est d'environ 100 m. », en base 2013.

- ⇒ Une ITV confirme la réalisation de ces travaux en 2015 / 2016 (Chemisage en PRV d'après le bilan de Phase 1...). Le tronçon présentant initialement un effondrement peut avoir été de nouveau dégradé suite à une instabilité géotechnique de l'ouvrage structurant....

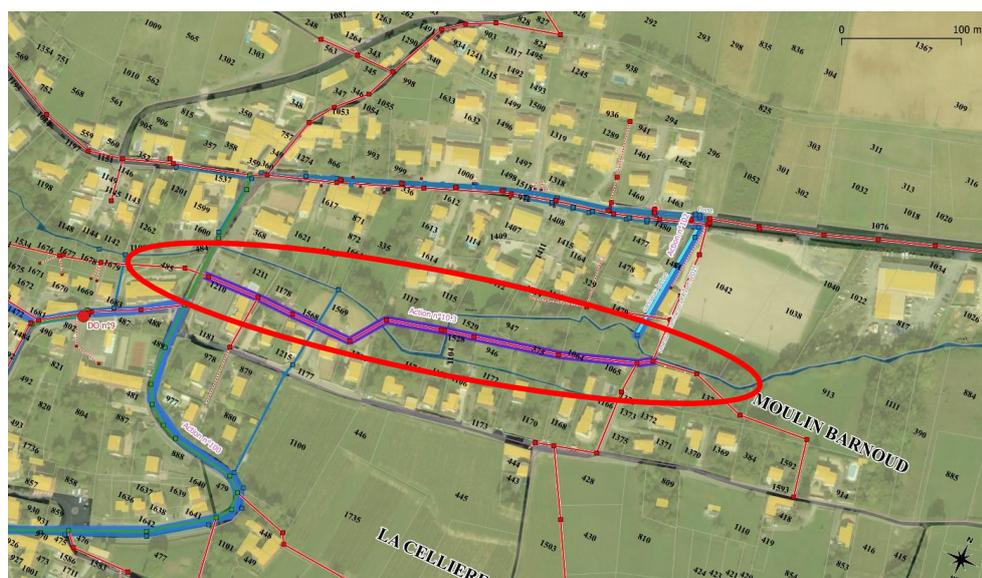
Extrait de situation :

Gains escomptés en ECP : 0,9 m³/h.

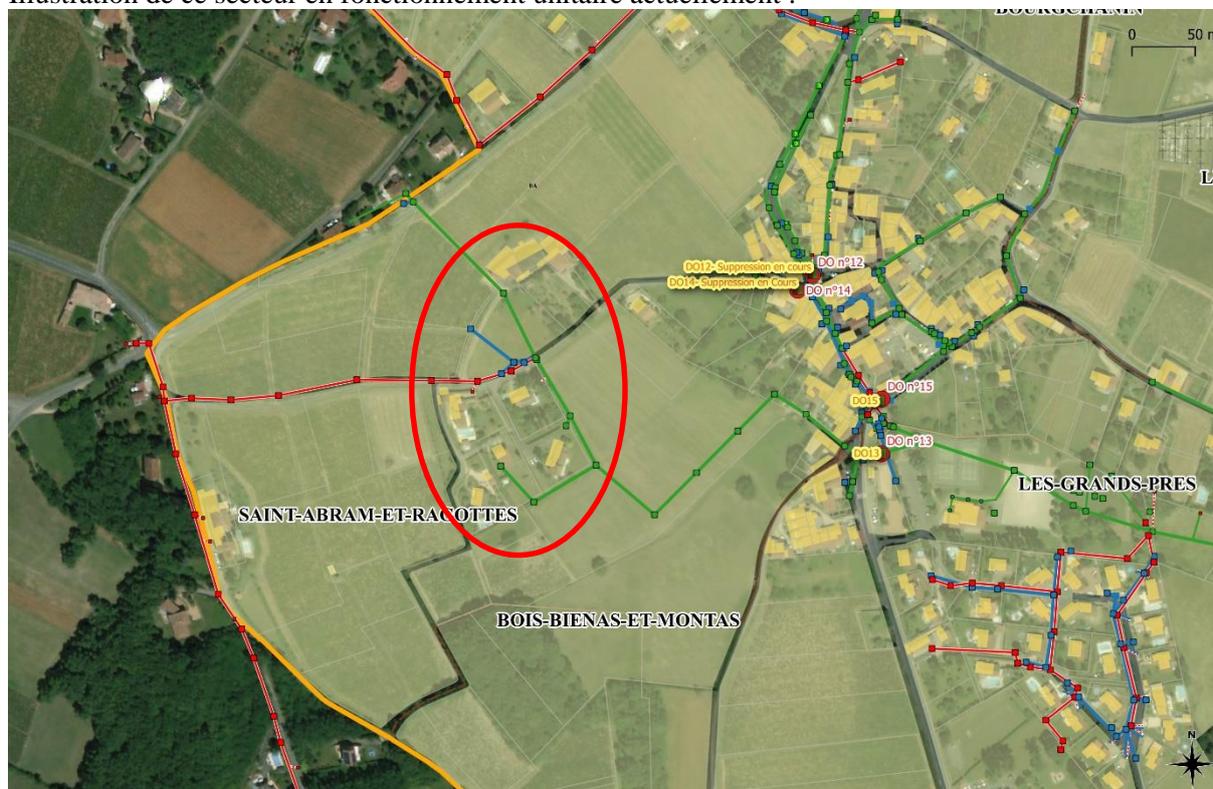
Illustration de ce secteur en fonctionnement unitaire actuellement :

A noter que la collecte récupère par convention une extension depuis le SAVA (syndicat du Val d'Azergues) sur ce secteur (environ 20 abonnés + 2 en cours de construction)

Les branchements abonnés ne sont pas reportés sur la cartographie disponible de ce secteur. En l'absence d'informations complémentaires, la mise en séparatif a été estimée à 250ml en ordre de grandeur, en complément de l'action n°13 du diagnostic de temps de pluie.

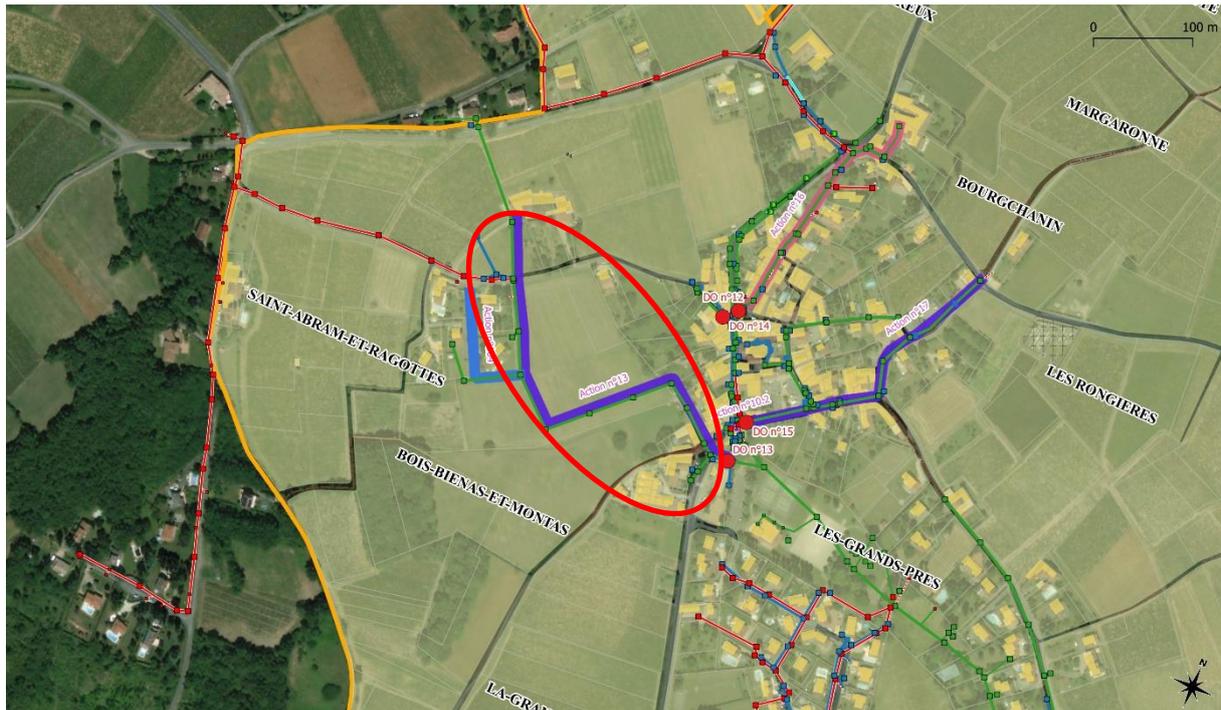
Extrait de situation :

Actions : L'action proposée consiste en la mise en séparatif du secteur. Les habitations situées à proximité de la RD607 seront connectées au réseau sous la RD du même nom. Un deuxième réseau eaux usées séparatif desservira le lotissement (diamètre 200 mm) et se connectera au réseau unitaire, à proximité des terrains de tennis. Le réseau unitaire desservant le secteur sera conservé et transformé en réseau de collecte des eaux pluviales strict. Il sera connecté directement au réseau pluvial à proximité des terrains de tennis.

A noter que la mise en séparatif interne du lotissement Saint Abram est complété par l'action n°104.

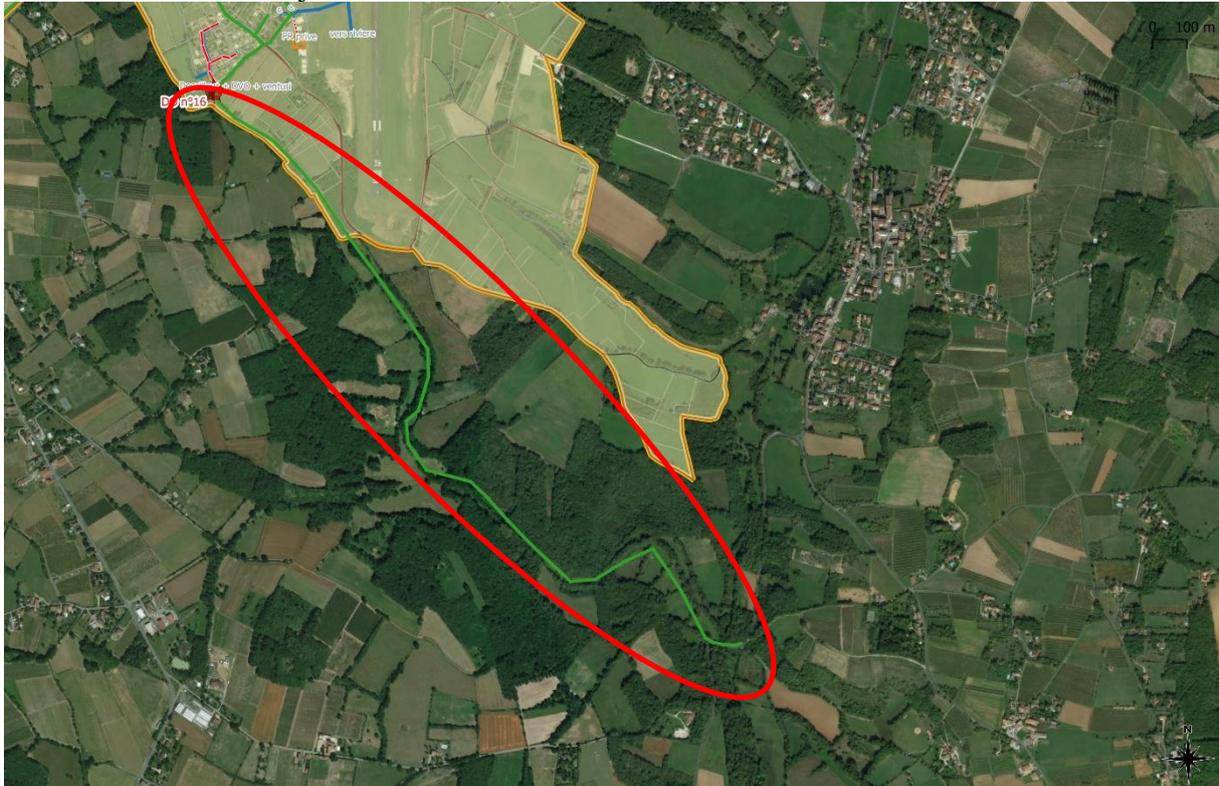
Extrait de situation de la jonction concernée :

Des problématiques d'étanchéités des regards de la jonction au SIVU de la Pray sont identifiées.

Pour mémoire, d'après la cartographie disponible sur le SIG de la collectivité, la liaison représente de l'ordre de 2610m et 34 regards. La consistance détaillée de la réhabilitation n'est pas déterminée pour disposer d'un chiffrage très précis de l'opération. La problématique d'étanchéité d'après les éléments disponibles serait associée aux regards et non au tracé intégral de l'ouvrage de canalisation vers le SIVU de la Pray.

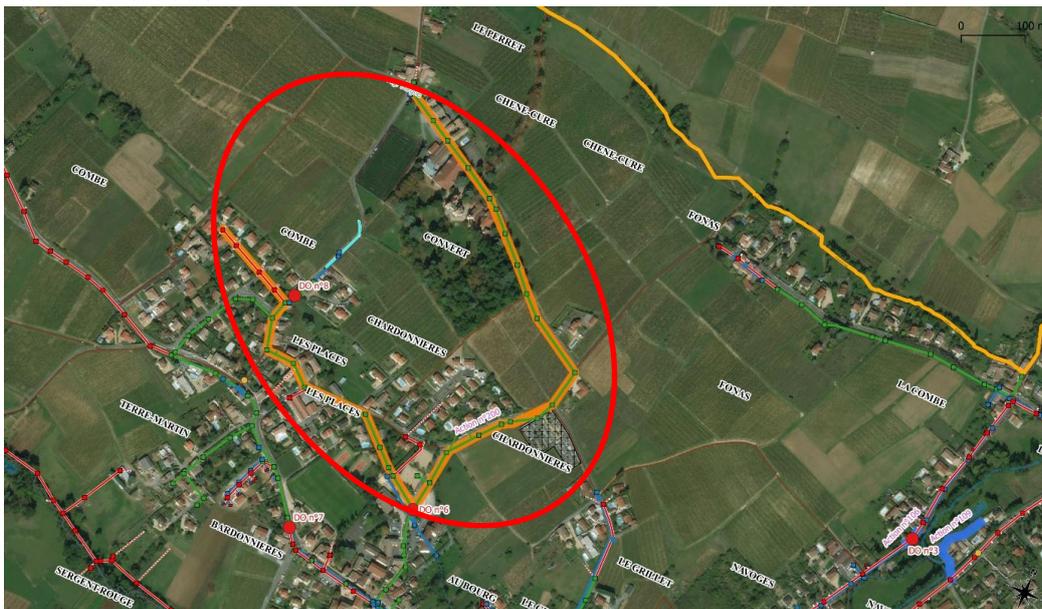
Extrait de situation :

Une ITV a été réalisée en mars 2018. De très nombreuses anomalies sont identifiées sur ce document. Il faudrait refaire le réseau, y compris le secteur de Combe Ecole.

Si elle était menée intégralement, cette action aboutirait à la condamnation physique et administrative du DO n°6 (à condition de combiner avec l'action 401 D5)

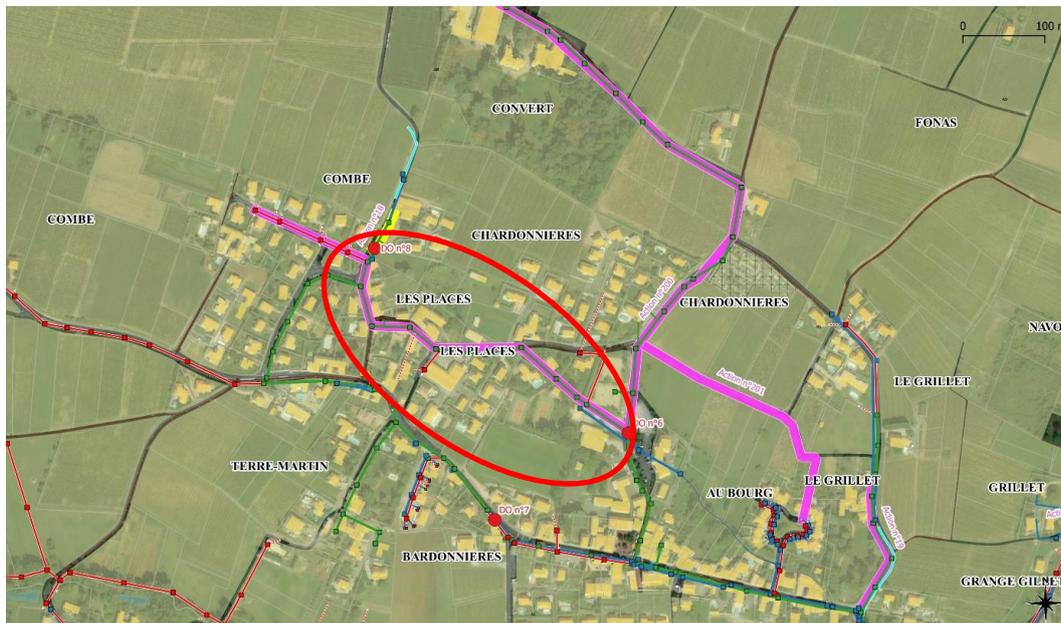
Extrait du Secteur

ACTION 401 D5 : Liergues Rue des Places – rue du Ruisseau - DO6

Une fois les travaux rue du Perret réalisés, les travaux D5 peuvent être envisagés. Pensez à intégrer le Réseau unitaire rue du Ruisseau a combiner avec l'action 200

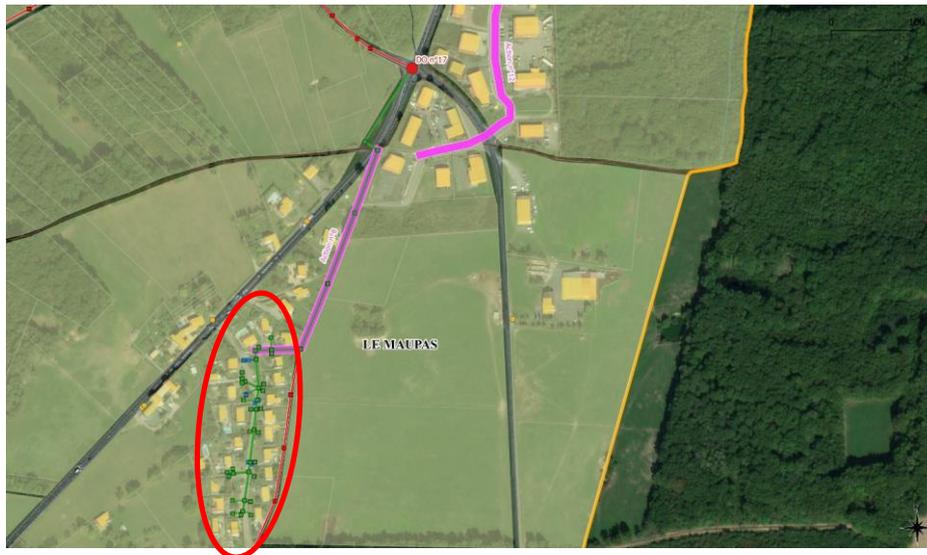
Il s'agit dans le cadre de cette action de résoudre un apport en ECP identifié sur le lotissement en complément du tronçon identifié à l'aval dans le cadre de l'action 202B – 202C.

Reprise de 23 branchements abonnés (estimés 1500€HT pour la partie publique).

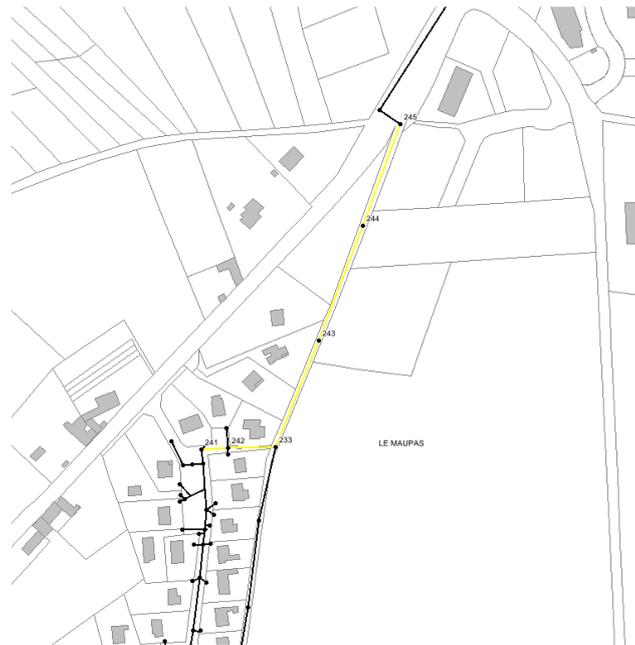
Illustration du secteur :

Le collecteur présente des défauts qui ont été répertoriés dans un rapport ITV n°3613070068 du 17/07/2013 par SUEZ.

- Mise en séparatif de l'ensemble du secteur y compris le lotissement (Action 202-A) et suppression du DO17

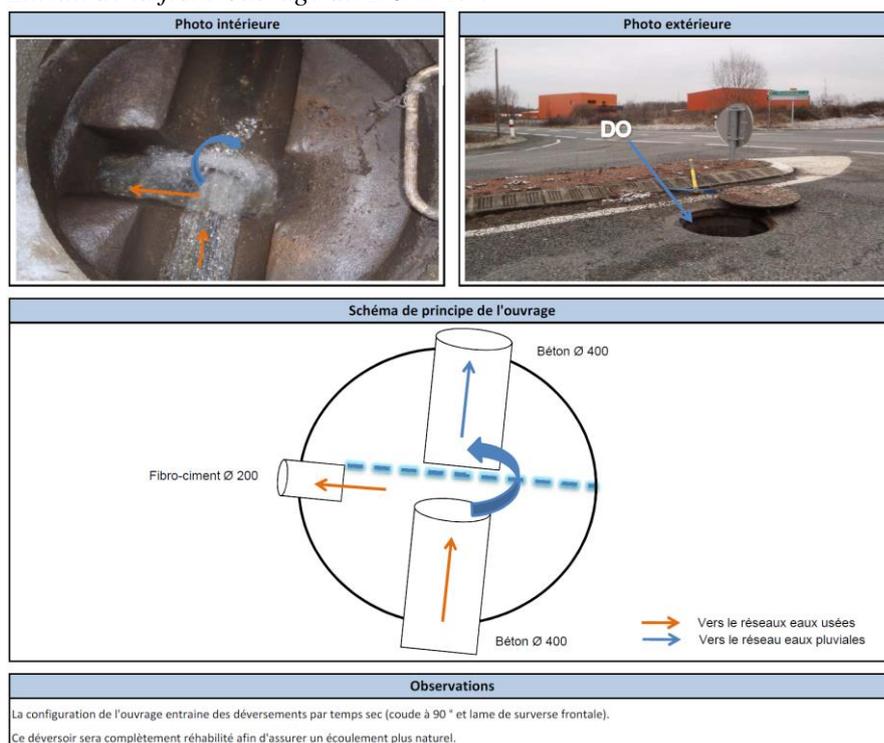
Extrait de la fiche ouvrage du DO n°17 :

Le déversoir présente un déversement par temps sec lié à sa conception (coude/ déversoir frontal). Il nécessite une reprise de conception de l'ouvrage pour un fonctionnement cohérent comme déjà détaillé dans la fiche action de l'étude de temps de pluie...

L'action prévoyait une réhabilitation du DO. En amont, une mise en séparatif est prévu dans le cadre des actions 202.A et 202.B ; le DO 17 sera donc supprimé.

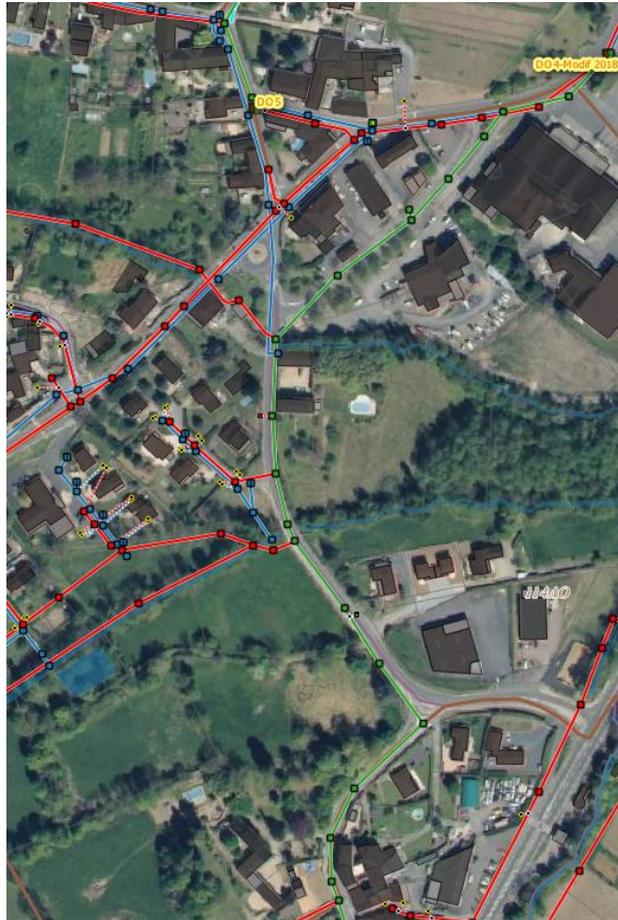
Extrait du Secteur de nomenclature associé au cadastre :

Action 401 D* : Rue du Lavoir – rue du Beaujolais (Grange Gillet) – DO4

La portion impactée par le projet mesure environ 908 ml qui commence rue du Lavoir continu rue du Beaujolais (lieu-dit Grange Gillet) jusqu'au DO4

Si les réparations ont pourtant été réalisées à la suite du constat de 2003, la tenue de ces aménagements sera à investiguer dans le temps... Selon le syndicat ces infiltrations s'étendraient jusqu'au DO4, vieux réseau unitaire.

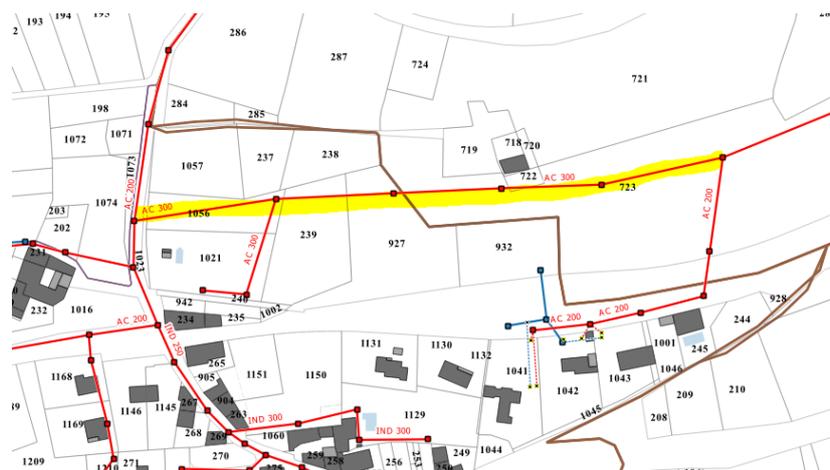
Secteur du Tronçon 401 D3 et 401 D6– VILLE SUR JARNIOUX Le bourg à la Chanal

Réhabilitation du réseau sur 850.75ml

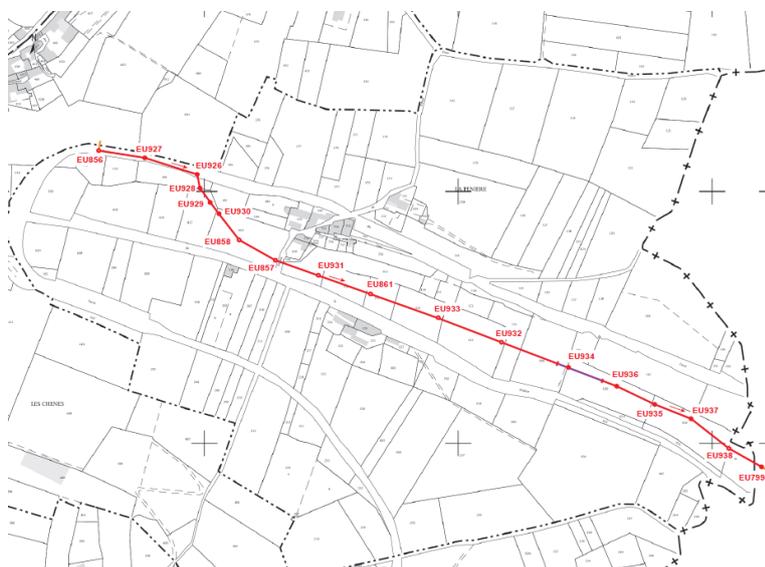
ACTION 401 D4 VILLE SUR JARNIOUX : La Pénière

Réhabilitation ponctuelle du réseau sur 757ml

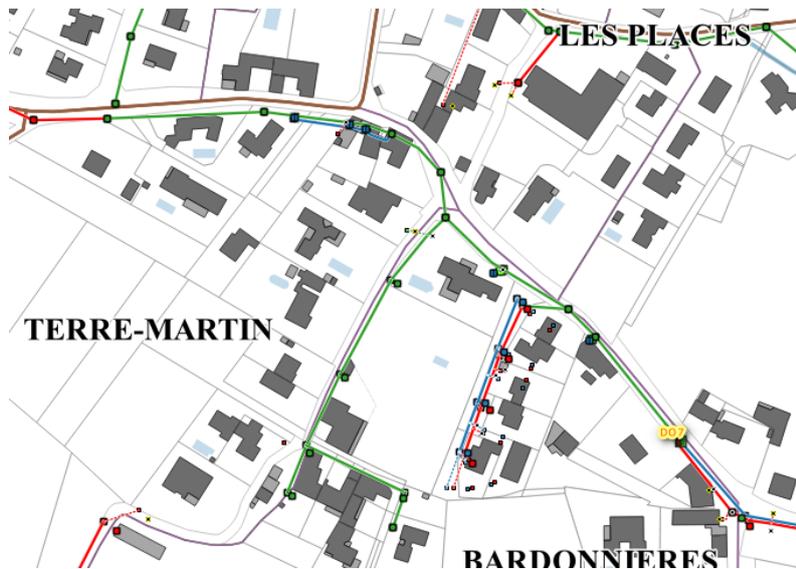
Extrait de situation des réseaux unitaires

Action : Continuité de la mise en séparatif du haut de Liergues à partir du DO7 sur 560 ml en prenant en compte la rue du Châtelet. Une ITV devra être menée. Cette action permettra la suppression à terme du D017.

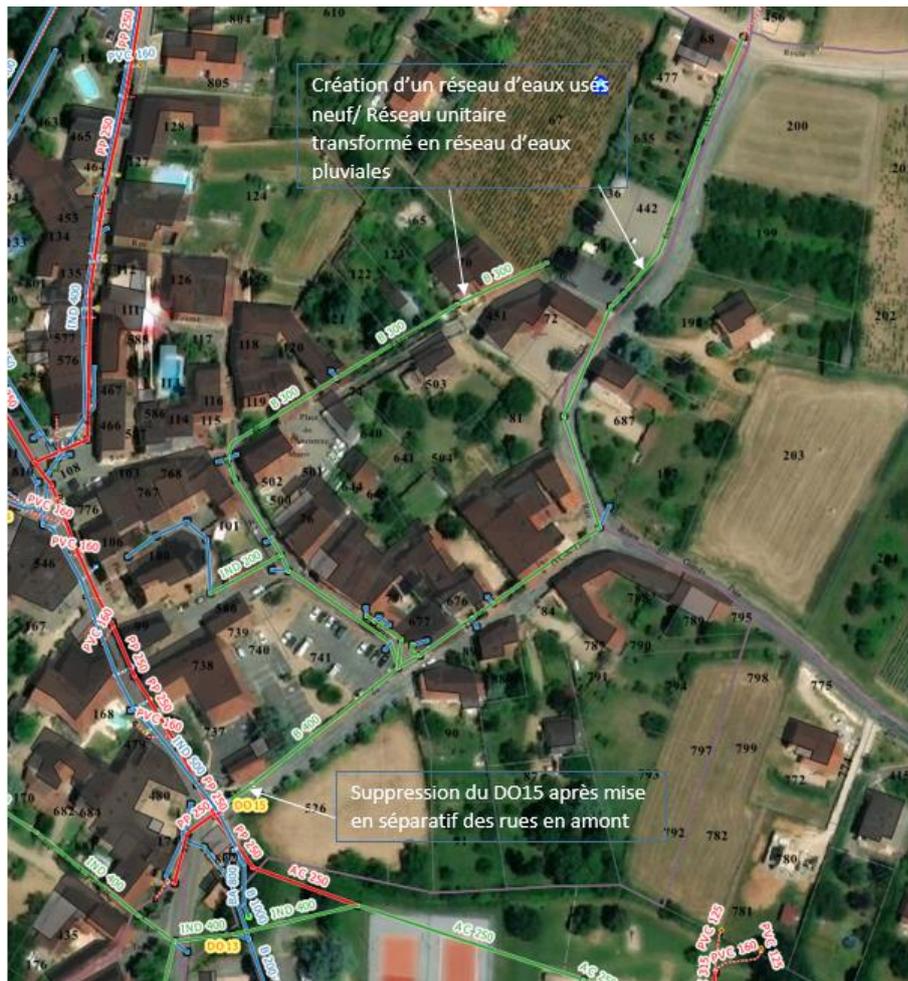
Extrait de situation :

ITV : rapport 2019-538 (RESOTEC)

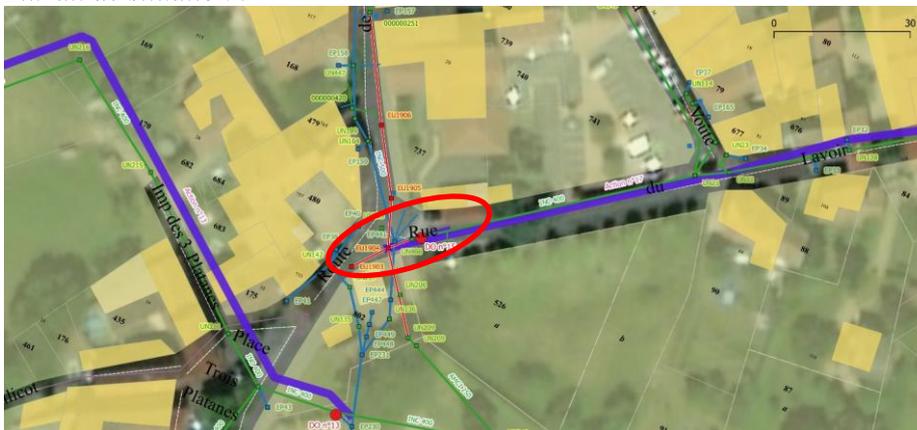
Extrait de situation :

Actions : ITV complémentaires à réaliser

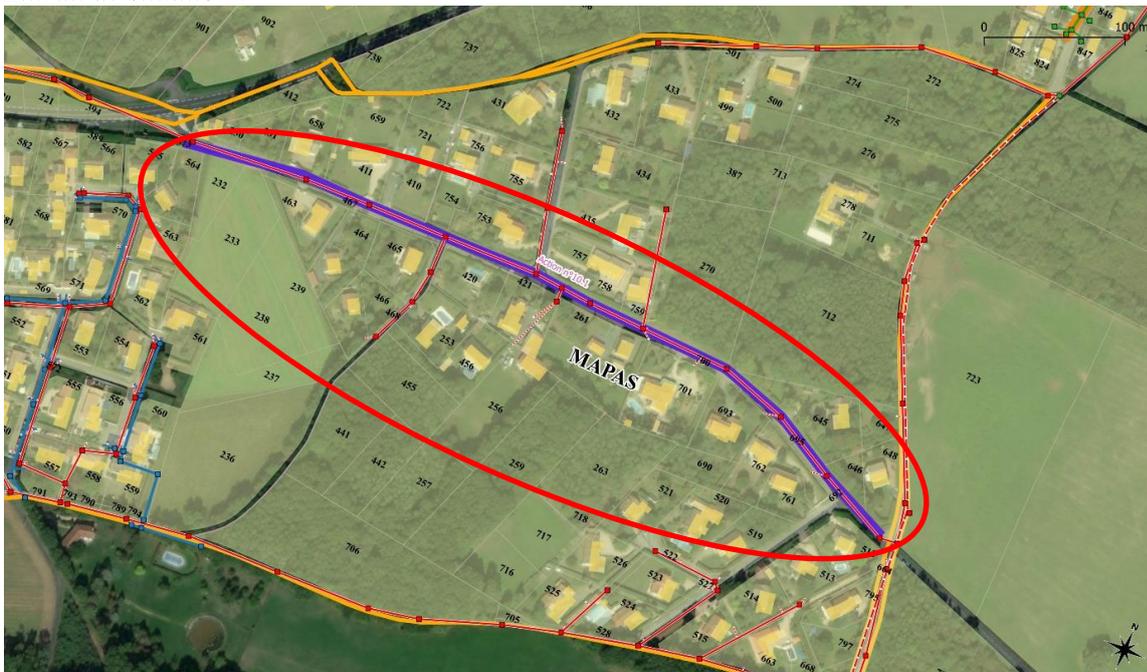
Extrait de situation :

Actions : 600ml

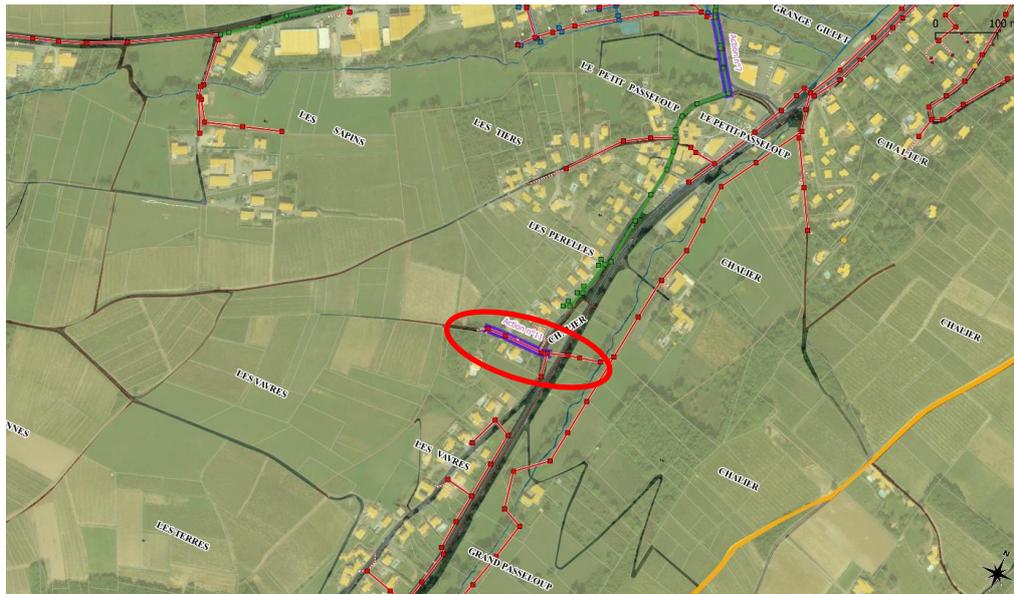
Extrait de situation :

Constat : Eaux claires parasites permanentes et les inspections télévisées ne semblent pas présenter de défauts particuliers sur ces tronçons.

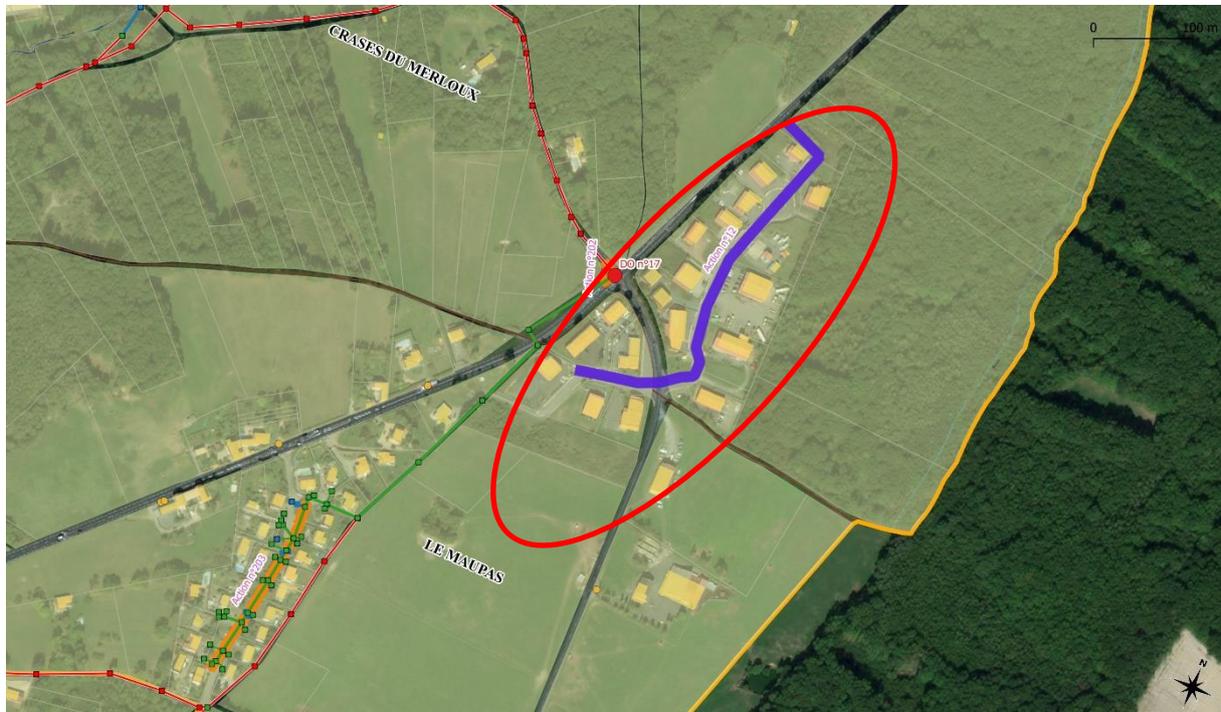
Extrait de situation :

- Réhabilitation du poste de refoulement
- Entretien du Poste de Refoulement et du Bassin de Rétention par le délégataire
- Mise à jour des plans sous SIG, y compris le refoulement du PR
- Mise en place d'une convention de rejet des effluents industriel
- Evolution de la zone d'activité

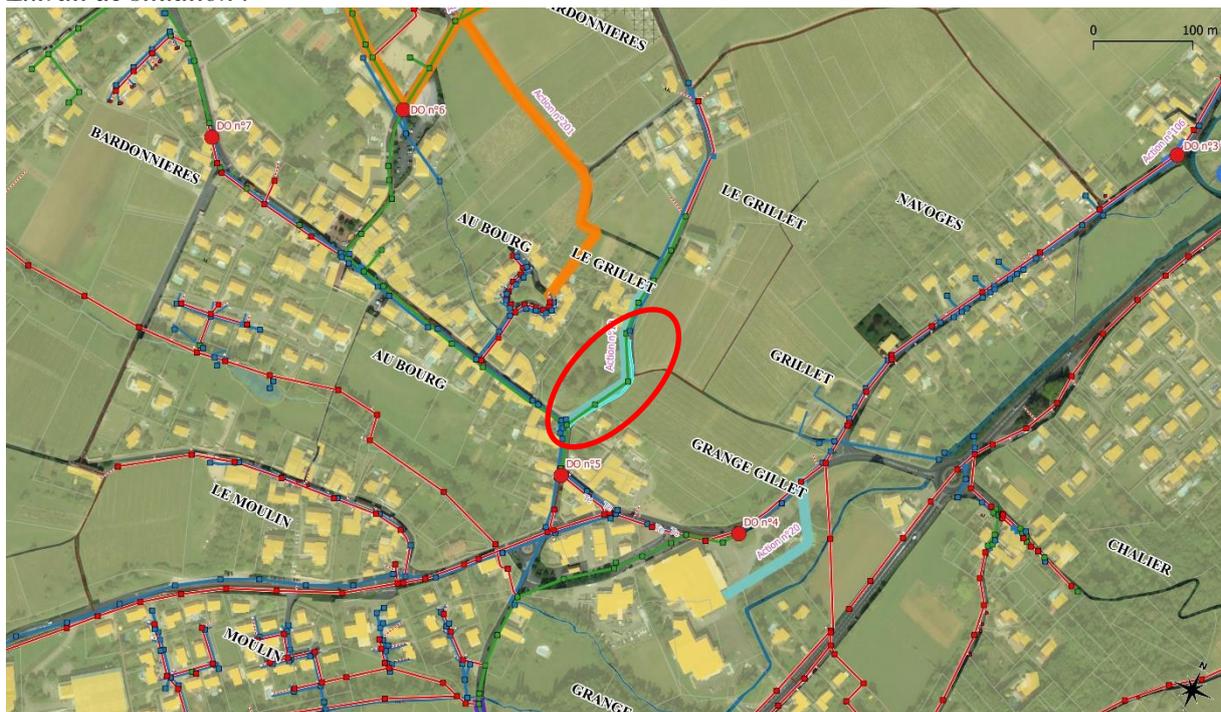
Extrait de situation :

Si elle était menée intégralement et en parallèle des actions 200 et 201, cette action aboutirait à la condamnation physique et administrative du DO n°5

Nota : la mise en séparatif de la partie basse de la montée Saint Eloi serait désormais en séparatif depuis les derniers travaux contrairement aux codifications disponibles en cartographie.

La suppression physique et administrative du DO 5 serait l'aboutissement des mises en séparatif amonts si elles sont entreprises (Actions 200 et 19).

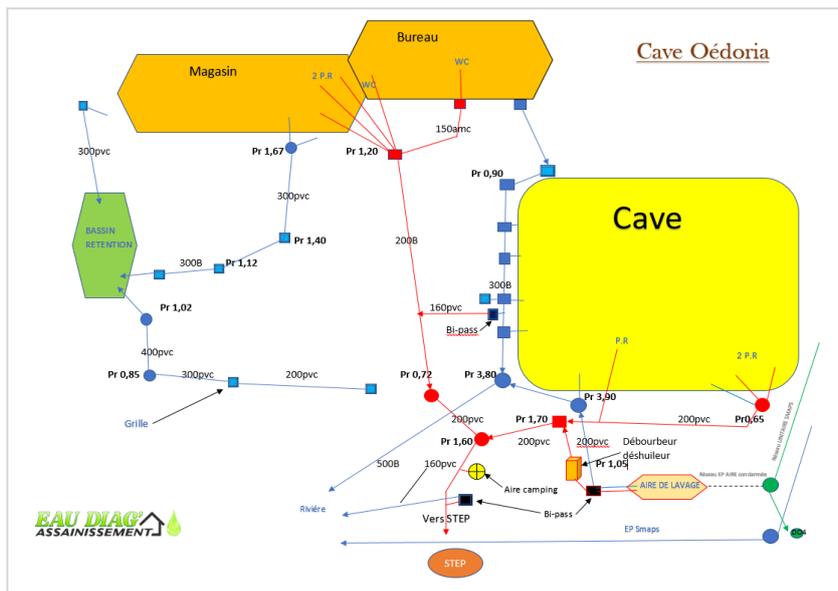
Des investigations des réseaux internes de la cave ont été mené

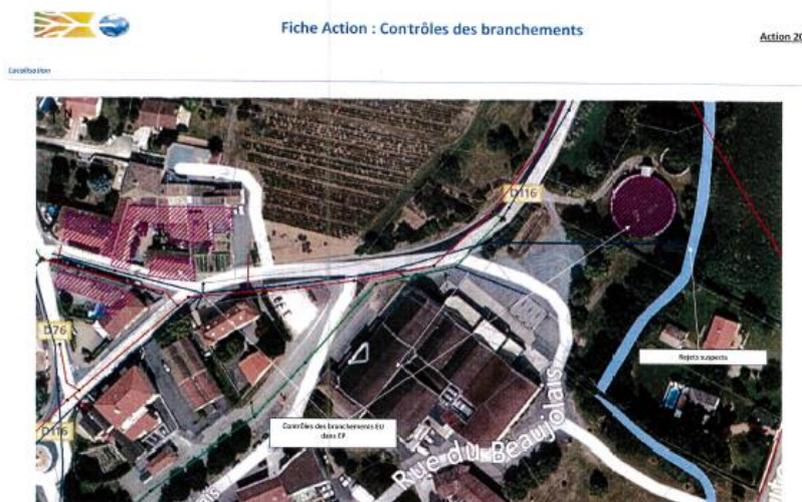
Une ITV dans le réseau d'eau pluviales qui traverse le parking de la cave et des contrôles de branchement rue Marie Cartillet ont été mené afin de déterminer le rejet à la rivière. 2 branchements d'eaux usées sont à déconnecter du réseau d'eaux pluviales (action 20 de l'étude par temps de pluie)

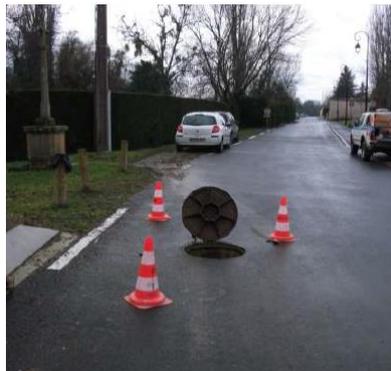
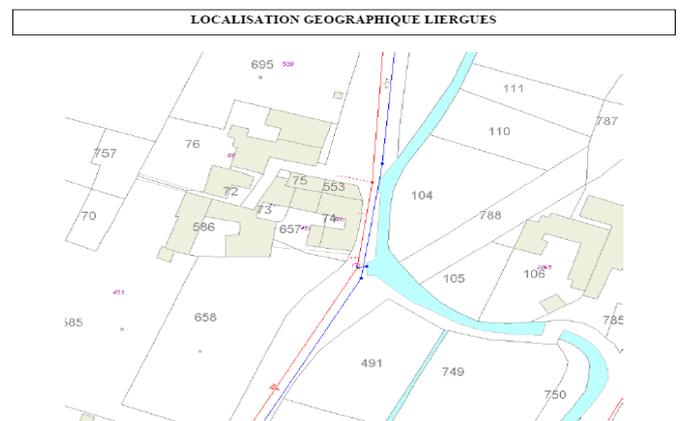
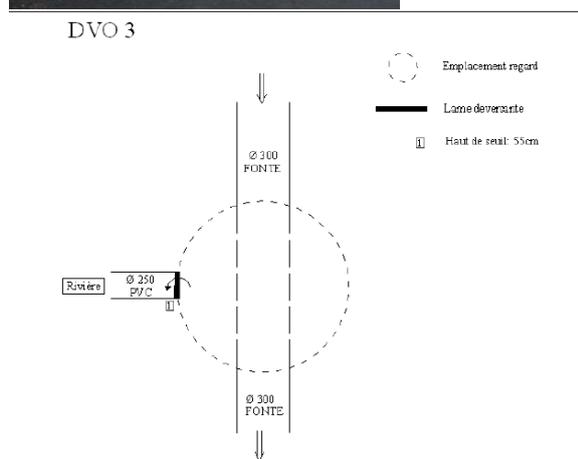
DO3

ACTUIB 2027B :**Liergues : DO 3 Combe, Suivi d'un an des volumes déversés et équipement conformément aux remarques de la DREAL.**

Le DO 3 était prévu en condamnation dans le cadre des propositions du diagnostic de temps de pluie suite aux modifications proposées sur le DO4. Le DO4 n'ayant fait l'objet in fine que d'une réhabilitation, le DO 3 sera conservé et devra faire l'objet d'une télésurveillance réglementaire conformément à la demande formulée par la DREAL. La mise en place d'un SOFREL pour une mesure

pendant une année a été proposée en concertation avec la DREAL en juillet 2019 afin d'observer le comportement du DO avant sa suppression éventuelle.

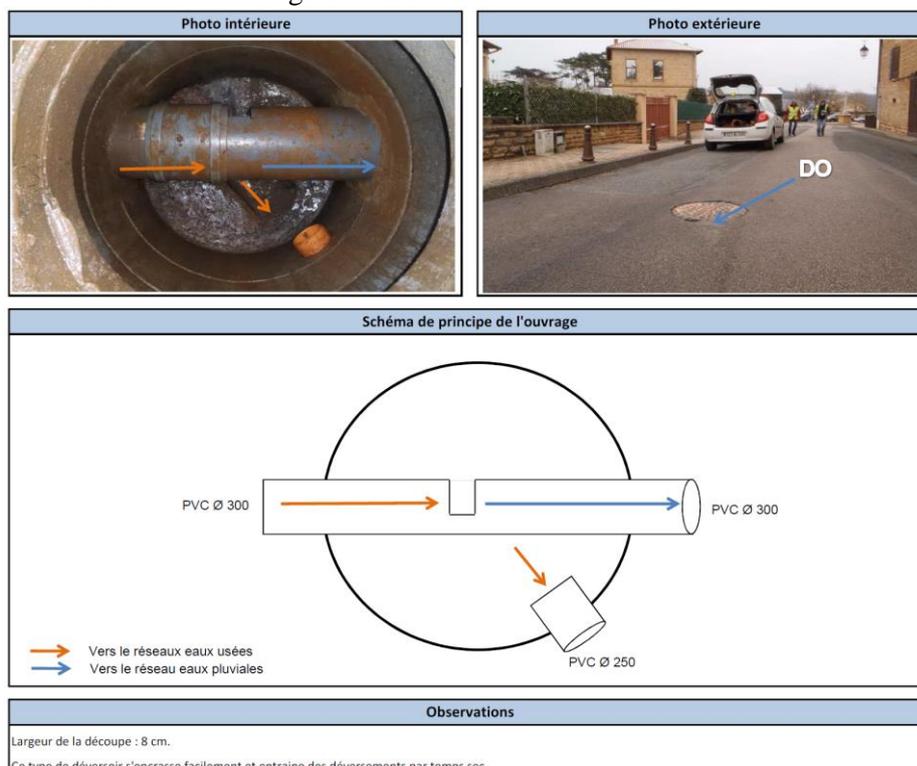
Extrait de la Fiche ouvrage du DO7 :

Nota : la suppression définitive à terme de l'ouvrage est conditionnée à la réalisation intégrale des mises en séparatifs à l'amont (linéaires importants de l'ordre de 530ml)

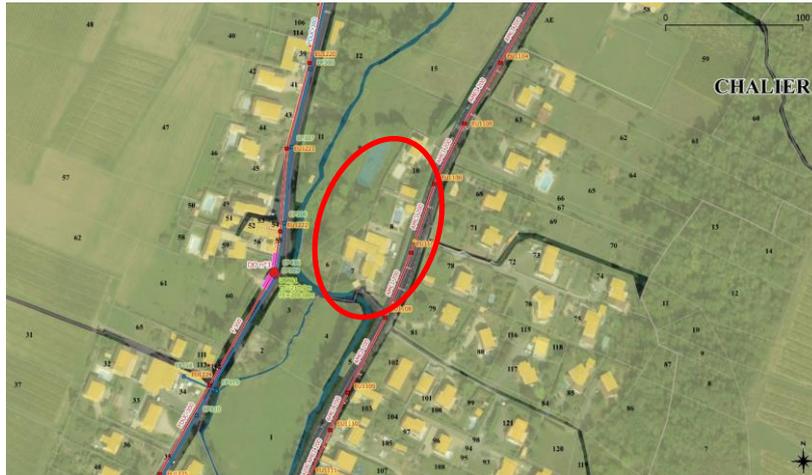
Extrait de situation :

Le SMAPS souhaitait raccorder les 3 maisons qui sont non raccordées au réseau collectif actuellement, Traverser la route départementale et installer les boîtes de branchements (maison en contre bas de la route avec un pompage dédié...). Devant la difficulté d'obtenir les servitudes de passages nécessaires, il souhaite désormais déclasser le secteur en zonage non collectif.

Motif proposé de la modification de zonage : Difficulté d'obtention des autorisations de passage nécessaire à un projet collectif réaliste.

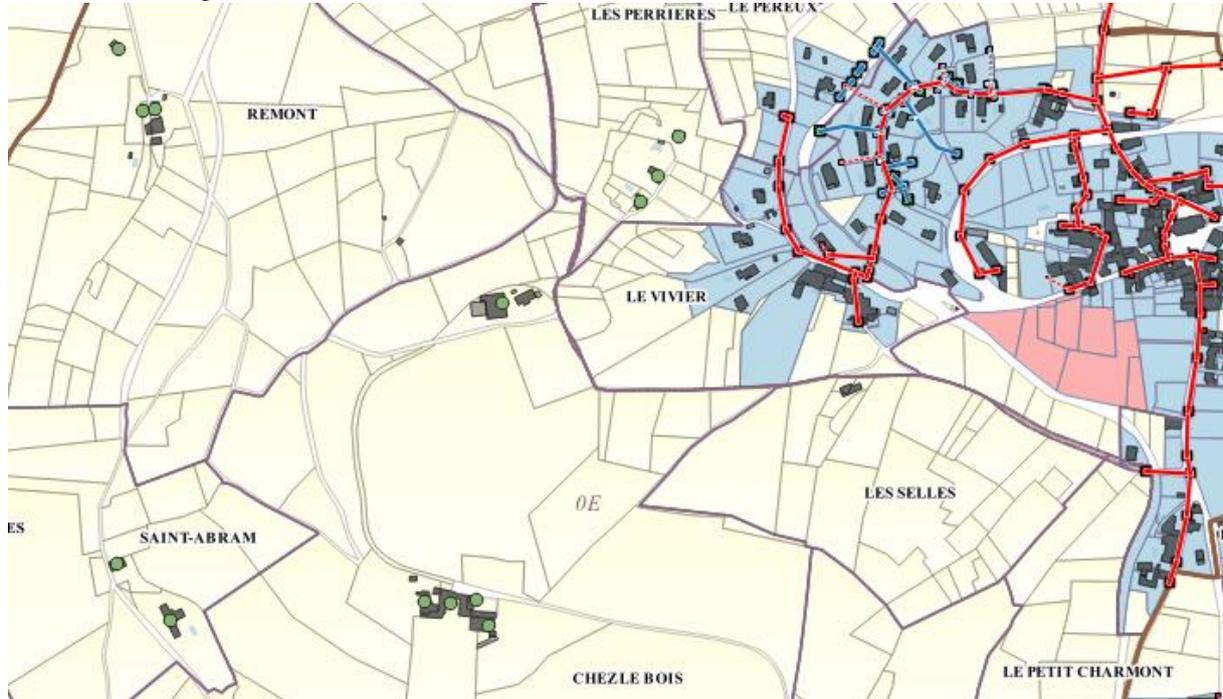
Extrait du SIG QGIS du SMAPS

La consolidation de la base de données et de l'interface cartographique du SIG va permettre avec le prestataire en charge de ces visites, de réaliser un croquis géo référencables et interfacé avec la cartographie du syndicat.
