SCHEMA DIRECTEUR D'ASSAINISSEMENT

PHASE 3 – PHASE FINALE : SCHEMA DIRECTEUR D'ASSAINISSEMENT ET ZONAGE

SYNDICAT MIXTE D'ASSAINISSEMENT DU PONT SOLLIERES

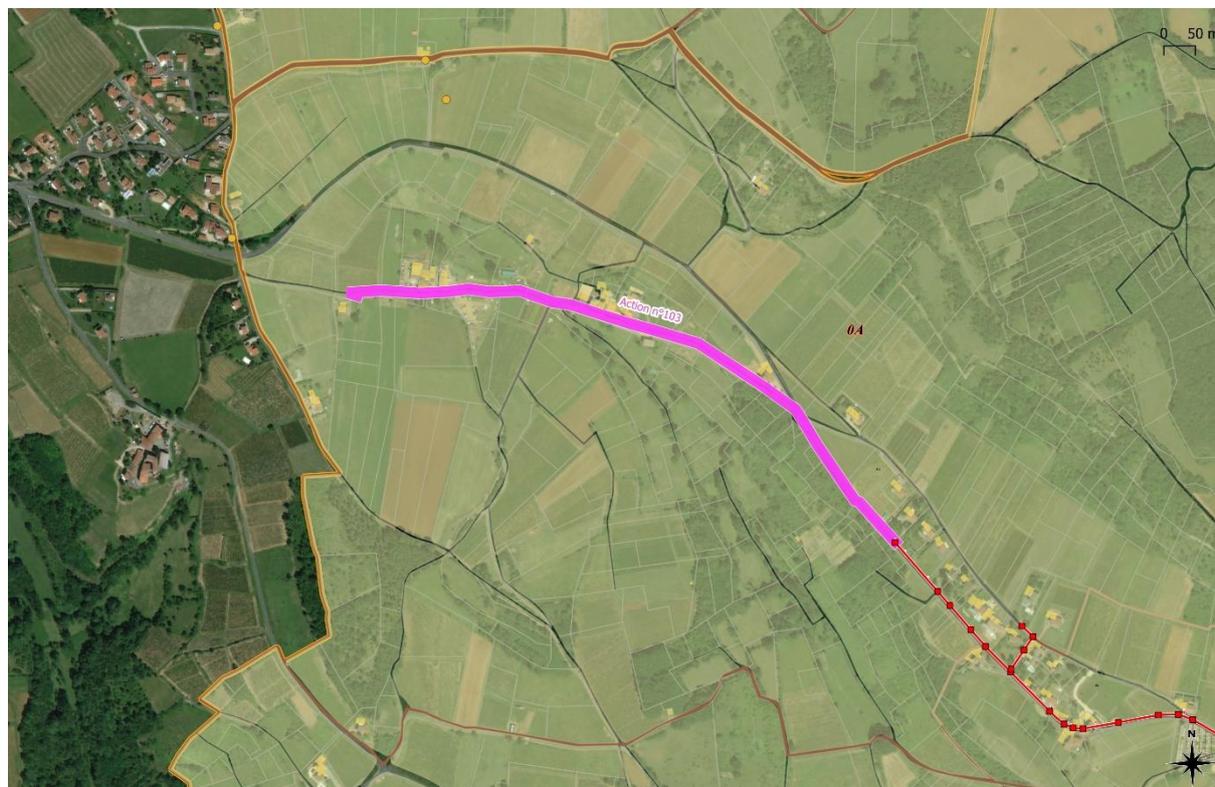
1-Alternative raccordement vers réseau de collecte existant :

Le secteur du Marquison est actuellement en ANC. Un raccordement au réseau collectif pourrait être envisagé selon plusieurs alternatives.

Cette mise en séparatif représenterait de l'ordre de 1015ml en DN 200mm.

La topographie serait plutôt contraignante, avec une collecte gravitaire puis un refoulement (à conforter au niveau projet). Le refoulement nécessiterait probablement une remontée immédiate au niveau de la

route en amont des Marquisons pour éviter un refoulement trop long et des contraintes de formation probablement de H₂S.
